# **COMUNE DI PRAY**

***Studi geologico-tecnici inerenti verifica quadro  
del dissesto conseguente ad evento alluvionale***

***del 02-03/10/2020***

## ***RELAZIONE GEOLOGICA DI APPROFONDIMENTO***

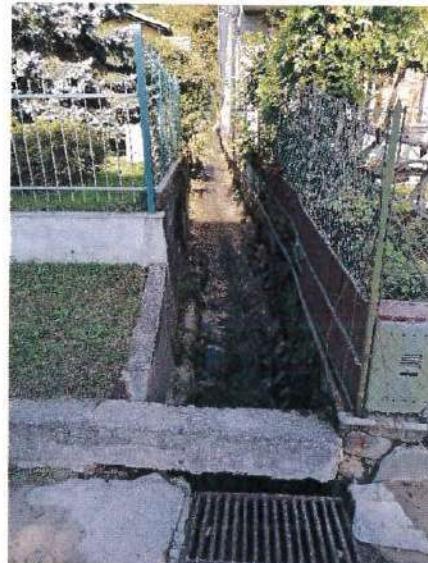
**FIG. 1 – ESTRATTO DA SCHEDA PR\_08 - TESTO**

Tra le particelle del fg. 9 mapp 496 e 485 è presente il Fosso di Campiglio incanalato a monte della strada provinciale per un tratto di circa 40 m in calcestruzzo. La tominatura sotto la Via B.Sella è stata intasata dai detriti che hanno provocato l'allagamento della SP118 e dei cortili delle abitazioni di valle.

Nel caso specifico, in occasione dell'evento alluvionale dell'Ottobre 2020 si è registrato l'intasamento dell'imbocco della tominatura del corso d'acqua a causa del detrito apportato, con conseguente allagamento dei fabbricati ad esso adiacenti.

In buona sostanza si tratta di lavori che hanno ampliato sostanzialmente la sezione della tominatura (da un tubo in cls con diametro interno di 60 cm, a scatolare in c.a. prefabbricato con sezione interna m 2,00 x 100), dotando la stessa di un nuovo capiente pozzetto iniziale di raccordo con il tratto del corso d'acqua a monte.

Lo stesso scatolare è stato adeguato per sviluppo pari a 16 m circa anche a valle del sedime della Via B. Sella, fino alla depressione presente in fregio alla sponda sinistra del T. Sessera, ove è già preesistente un rilascio acque.

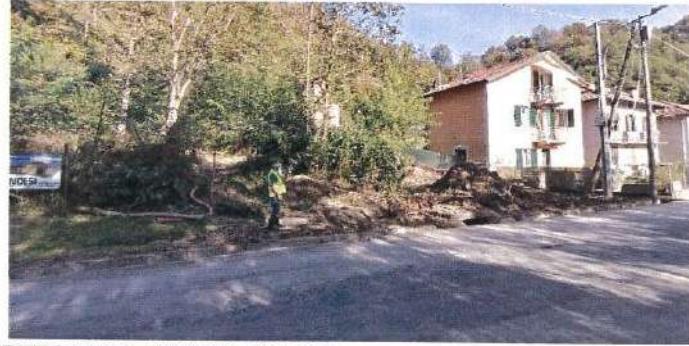
**FIG. 4 – ESTRATTO DA SCHEDA PR\_09 - TESTO**

la SP118 e le abitazioni sono state interessate da una colata di acqua e fango proveniente dall'impluvio di monte. Tale evento ha provocato danni ed allagamenti alle abitazioni ed alla strada; in corrispondenza della SP118 è presente una tominatura che è stata completamente intasata dai detriti e dal fango.

L'evento ha interessato una zona di circa 100 metri verso monte ed un fronte di circa 10 m a monte e 20 m a valle.

Anche in tal caso, come per il fenomeno di cui alla scheda precedente, in occasione dell'evento alluvionale dell'Ottobre 2020 si è registrato l'intasamento dell'imbocco della tominatura del corso d'acqua a causa del detrito apportato, con conseguente allagamento dei fabbricati ad esso adiacenti.

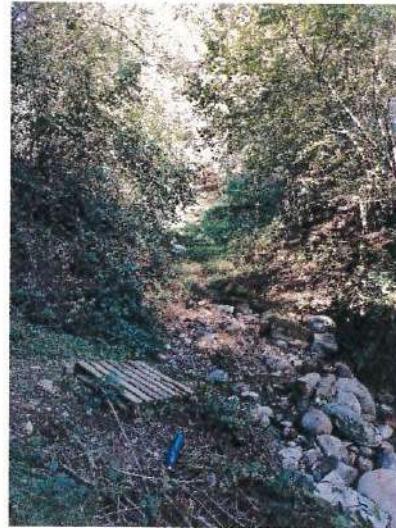
FIG. 7 – ESTRATTO DA SCHEDA PR\_11 - TESTO

Nella zona del versante di sinistra del fosso del Traversagno è presente uno scivolamento verso valle, con la formazione di vari coronamenti e distacchi importanti per un'estensione di 150 m ed un dislivello fino in cresta al versante di circa 80 m. L'alveo del fosso del Traversagno è stato interessato da forte erosione, da frane che in alcuni punti ne hanno ostruito il letto di scorrimento, mentre alcune briglie esistenti risultano essere compromesse e scalzate, il tutto per una lunghezza di circa 150 m. A valle il fosso risulta intubato sotto il vecchio opificio Trabaldo per oltre 300 m.

I fenomeni descritti nella scheda cui si è fatto riferimento, sono ben individuati nel PRGC vigente del Comune di Pray, ove è attribuita pericolosità torrentizia di intensità molto elevata al corso del Fosso del Traversagno (EeL), la cui attività erosiva, manifestatasi nel corso dell'evento dell'Ottobre 2020, ha suscitato la riattivazione del dissesto gravitativo censito FA6-12. I settori interessati sono interamente ascritti alla CLASSE 3 A-2 (Porzioni di territorio inedificate che presentano caratteri geomorfologici o idrogeologici che le rendono inidonee a nuovi insediamenti (aree site su pendii acclivi o molto acclivi, potenzialmente dissestabili, aree che possono risentire di dissesti di varia natura che insistono su aree contigue). Per le opere infrastrutturali di interesse pubblico non altrimenti localizzabili varrà quanto previsto dalle norme vigenti) di pericolosità geomorfologica del vigente PRGC.

- pulizia del fronte più basso del versante, in prossimità della sponda sinistra del Fosso del Traversagno, con taglio e rimozione della vegetazione arbustiva e arborea di alto fusto ormai pensile sul corso d'acqua, per una superficie complessiva di circa 600 mq;
- alleggerimento del corpo e dei cigli di frana mediante riprofilatura del settore superiore per una superficie complessiva di circa 1.500 mq;
- regimazione delle acque di ruscellamento superficiale mediante realizzazione di fossi di guardia in legname e pietrame lungo il versante, per una lunghezza complessiva di 40 m;
- drenaggio semi-profondo del corpo di frana mediante realizzazione di trincee drenanti.

Le nuove condotte drenanti sono state convogliate in pozetti prefabbricati in c.a. dimensioni [1,00x1,00] h 1,8 m, in numero di 15. L'acqua raccolta dalla rete del sistema drenante sarà quindi convogliata nella linea di drenaggio che recapita nel Fosso del Traversagno.

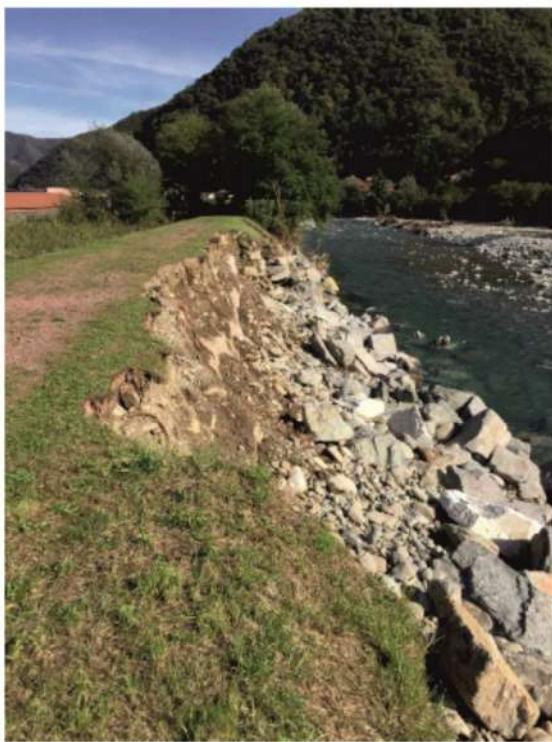
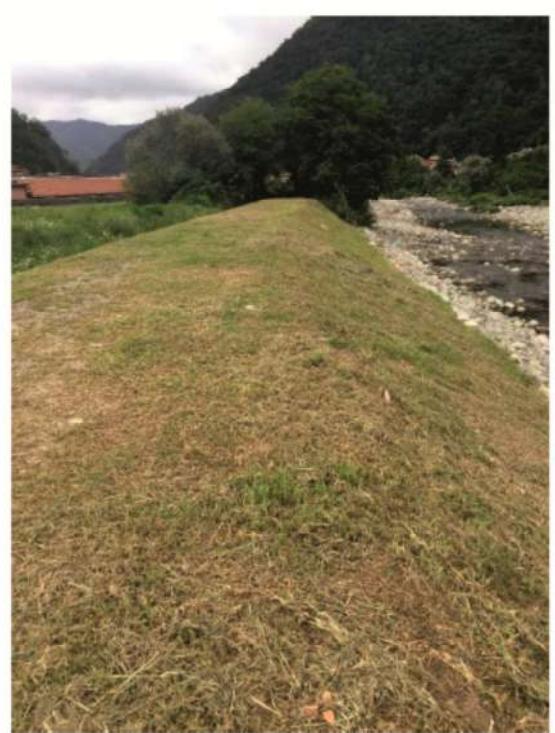
*E) danneggiamento della porzione di valle dell'argine fluviale eretto a difesa dell'abitato, immediatamente ricostituito con sostituzione del paramento in massi ciclopici per oltre 100 m di sviluppo.*

**FOTO 1:** sommità argine visto da monte  
prima degli interventi

**FOTO 1:** sommità argine visto da  
monte dopo gli interventi

A seguito dell'evento alluvionale dell'Ottobre 2020, che il Sindaco del Comune di Pray, al fine di mitigare il rischio per la pubblica incolumità, con Ordinanza contingibile e urgente N. 1553/2020 del 14.10.2020 ordinava all'Impresa EFFETRE di FILISETTI Roberto e Stefano & C. Snc, di procedere all'immediata esecuzione dei lavori di ripristino dell'argine e della scogliera di protezione in massi ciclopici al piede dello stesso.

Tali interventi garantivano così il pieno ripristino della difesa spondale, la cui tenuta non era peraltro mai stata messa a rischio.

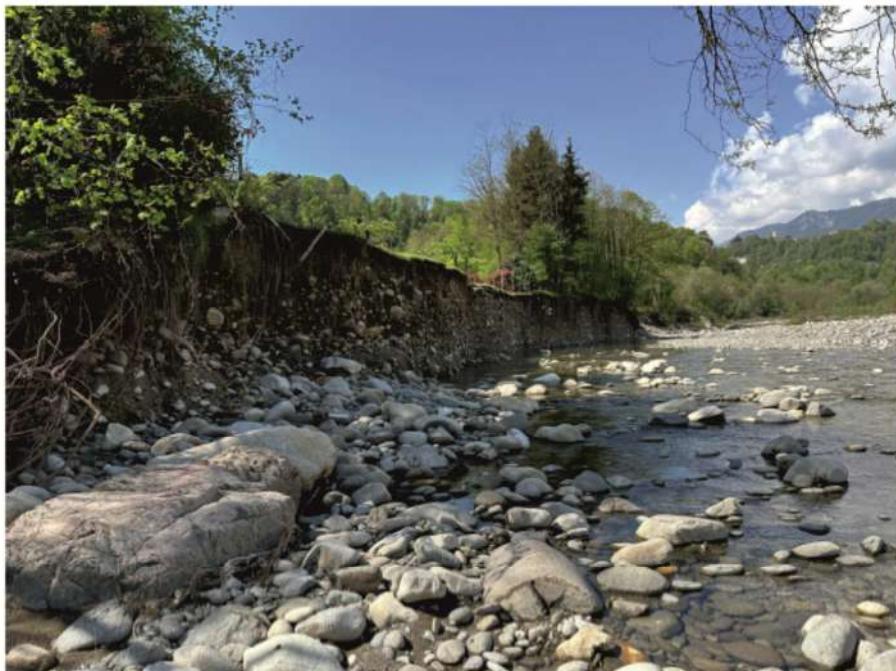
- 1) asportazione per circa 250 m della difesa spondale in destra, immediatamente a monte della confluenza del T. Ponzone;
- 2) danneggiamento e parziale asportazione della protezione in massi ciclopici realizzata a protezione del piede arginale in sinistra orografica per sviluppo pari a 75, in corrispondenza del tratto posto immediatamente a valle del ponte di località Pianca.

**FOTO N. 1 - Vista dell'erosione spondale dal piede della stessa**

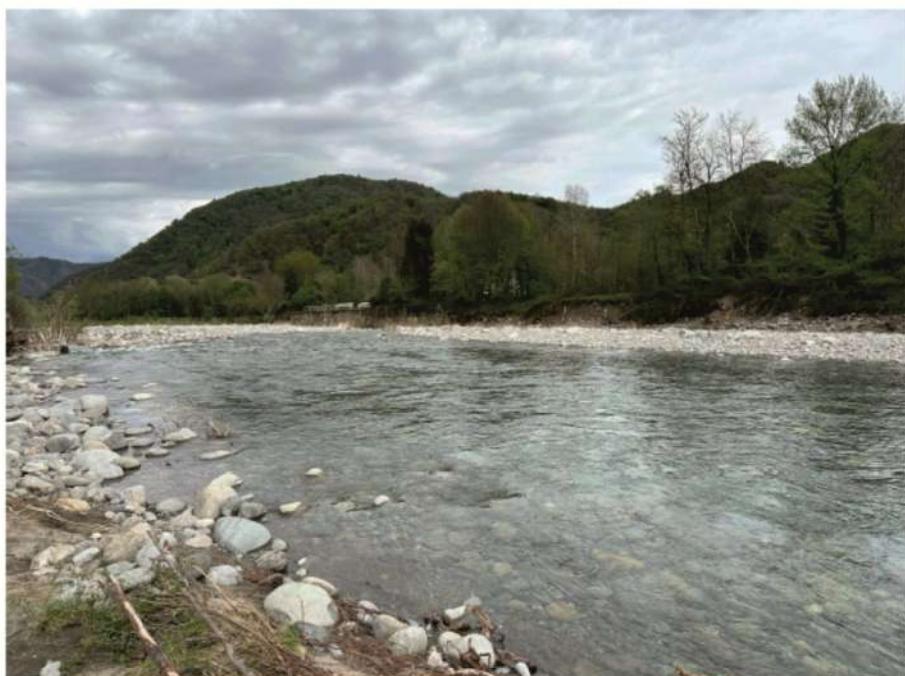
**FOTO N. 2 - Vista dell'erosione spondale dalla sponda sinistra a monte del dissesto**

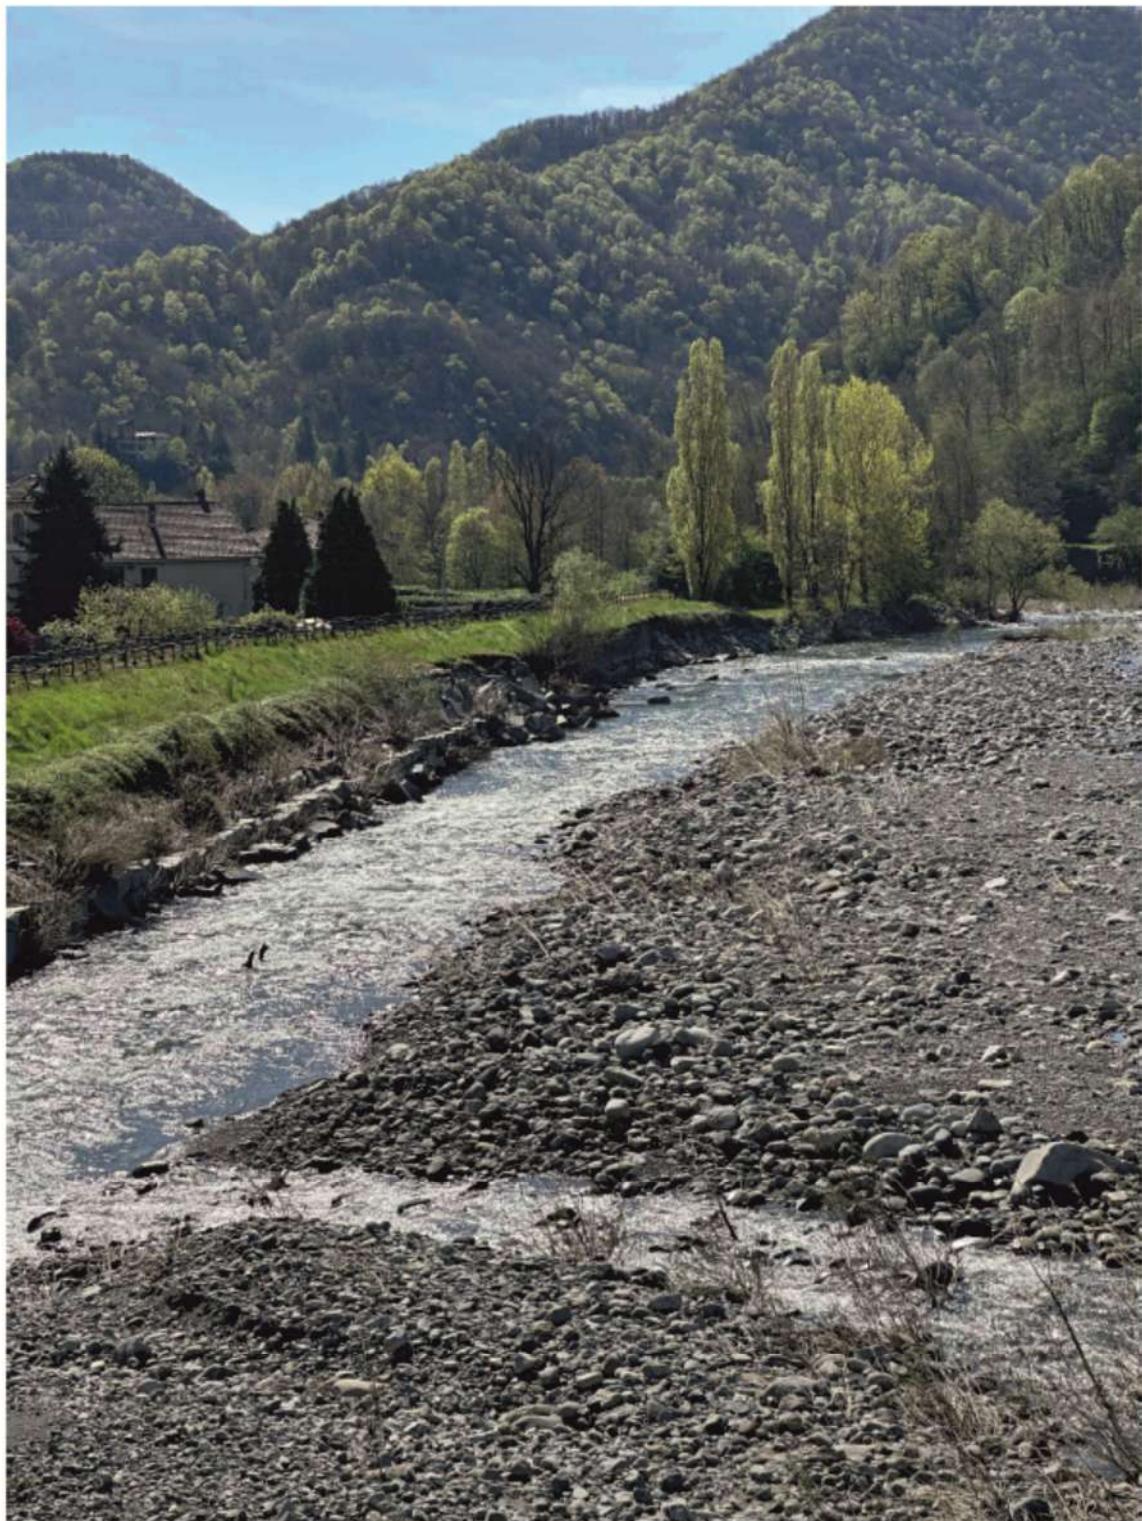
**FOTO N. 2 - Vista da ponte in loc. Pianca protezione spondale in massi (scogliera) danneggiata**

Gli effetti dell'evento alluvionale dell'Aprile 2025 interessavano, come osservato, una porzione della scogliera in massi posta a difesa del rilevato arginale, più a monte rispetto all'area precedentemente interessata.

Anche in tal caso la tenuta dell'argine non è mai stata messa a rischio, ma in ogni caso è intenzione del Comune di Pray di provvedere all'attuazione delle fondamentali opere di ripristine, non appena verranno erogati i fondi tempestivamente richiesti alla Regione Piemonte, mediante opportune schede tecniche, trasmesse nell'Aprile scorso.
