COMUNE DI PRAY

Approfondimenti circa vulnerabilità idraulica e geomorfologica settori abitato ricadenti in aree RME e settori Stabilimento Produttivo ex Lanificio Tonella a supporto di Indagine Geologico-Tecnica per la Variante Strutturale di Adeguamento al P.A.I.

RELAZIONE GEOLOGICA E GEOMORFOLOGICA

Data presentazione elaborato: 25/05/2017

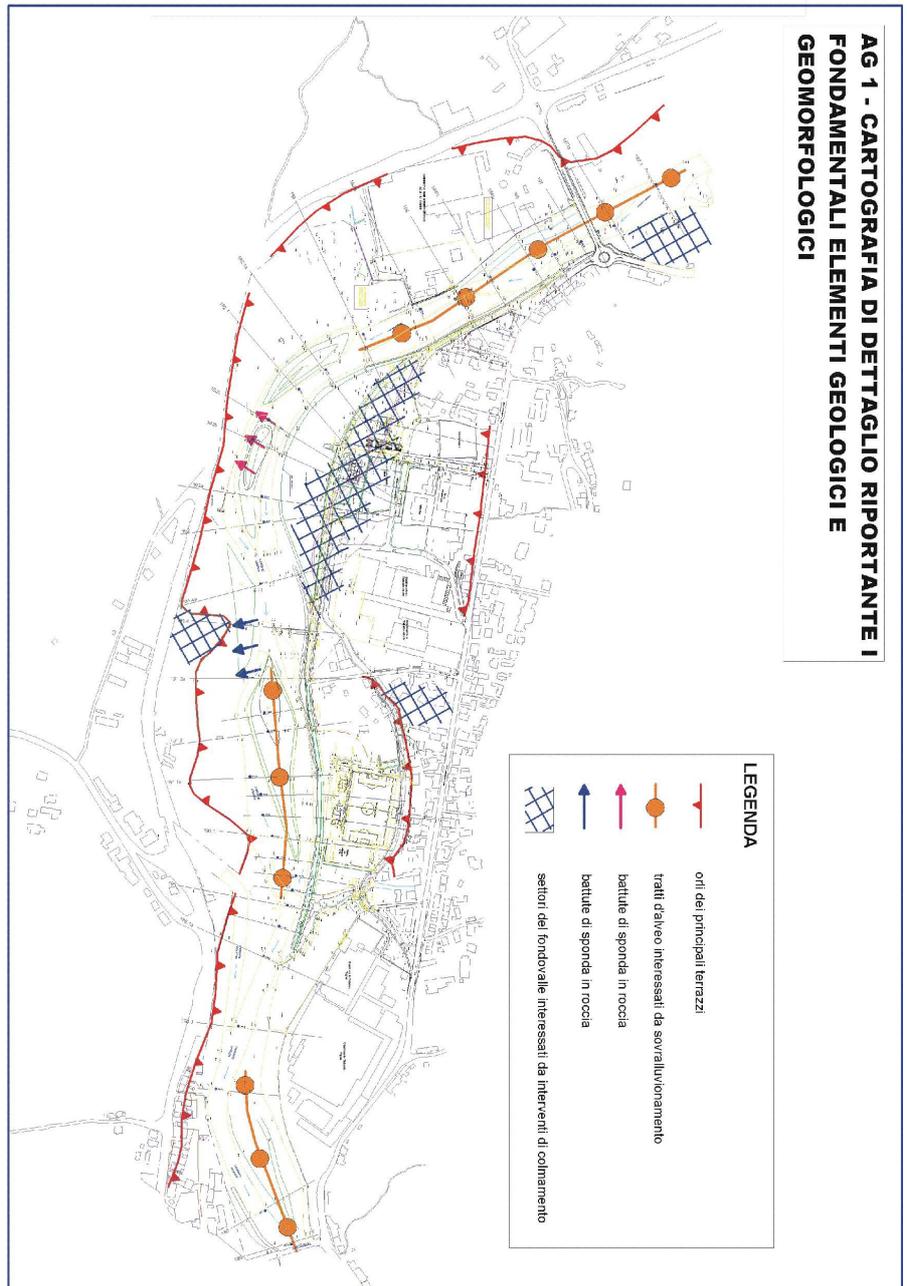
**AG 1 - CARTOGRAFIA DI DETTAGLIO RIPORTANTE I
FONDAMENTALI ELEMENTI GEOLOGICI E
GEOMORFOLOGICI**

Con particolare riferimento alla dinamica torrentizia, l'evento catastrofico maggiormente rilevante è rappresentato da quello occorso il 02/11/1968, per il quale le analisi idrauliche condotte a posteriori, stimano una portata idrica del T. Sessera alla confluenza del T. Ponzone (compreso), pari a circa 1.300 mc/sec, in linea con la piena duecentennale. In concomitanza con tale evento i quali si manifestarono rilevanti effetti conseguenti all'attività torrentizia del T. Sessera, tra i quali ricordiamo i seguenti (Vedasi Allegato AG 1):

- Esondazione T. Sessera in sponda destra in località Sompiano; minacciati edifici agricoli prossimi alla sponda (punto 1 in AG 1);
- Allagamento da parte di acque a bassa energia dell'abitato lungo Via B. Sella, tra località Pianca e Lanificio Totino in sponda sinistra (punto 2 in AG 1);

- Esondazione T. Sessera in sponda sinistra con asportazione strutture adibite a Feste Campestri; minacciate abitazioni poste lungo la S.P. per Coggiola (punto 3 in AG 1);

- Allagamento in prevalenza da parte di acque ad energia medio-bassa dello Stabilimento Lanificio Tonella (punto 4 in AG 1);
- Asportazione passerella stradale sul T. Sessera in località Molino (punto 5 in AG 1);

- Esondazione T. Sessera in sinistra, con asportazione della porzione SW del fabbricato Scuola Media (punto 6 in AG 1);
- Tracimazione del T. Sessera in sponda sinistra in località Pianceri, con conseguente allagamento di parte dello stabilimento Lanificio Trbaldo Togna Holding (punto 7 in AG 1);

- Tracimazione del T. Sessera in sponda destra presso il Ponte S.P.; minacciate abitazioni contigue (punto 8 in AG 1).
