**OGGETTO: Valutazioni sul rischio idraulico T. Sessera a valle ponte provinciale in località Pianceri del Comune di Pray.**

## **RELAZIONE SINTETICA**

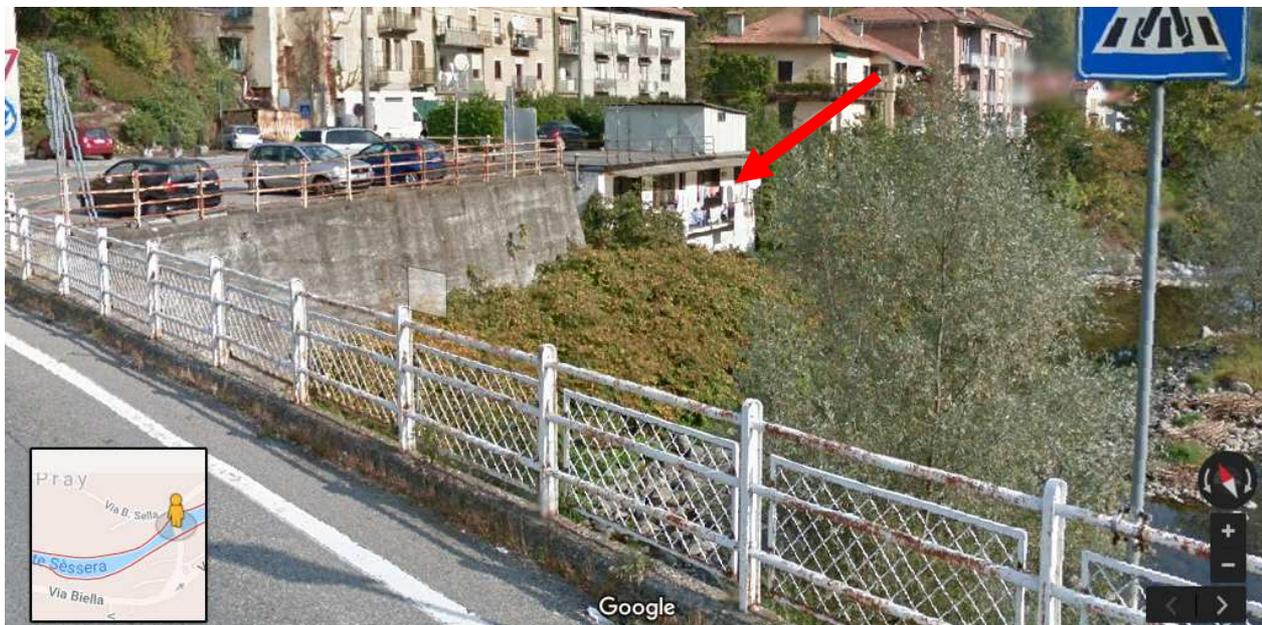
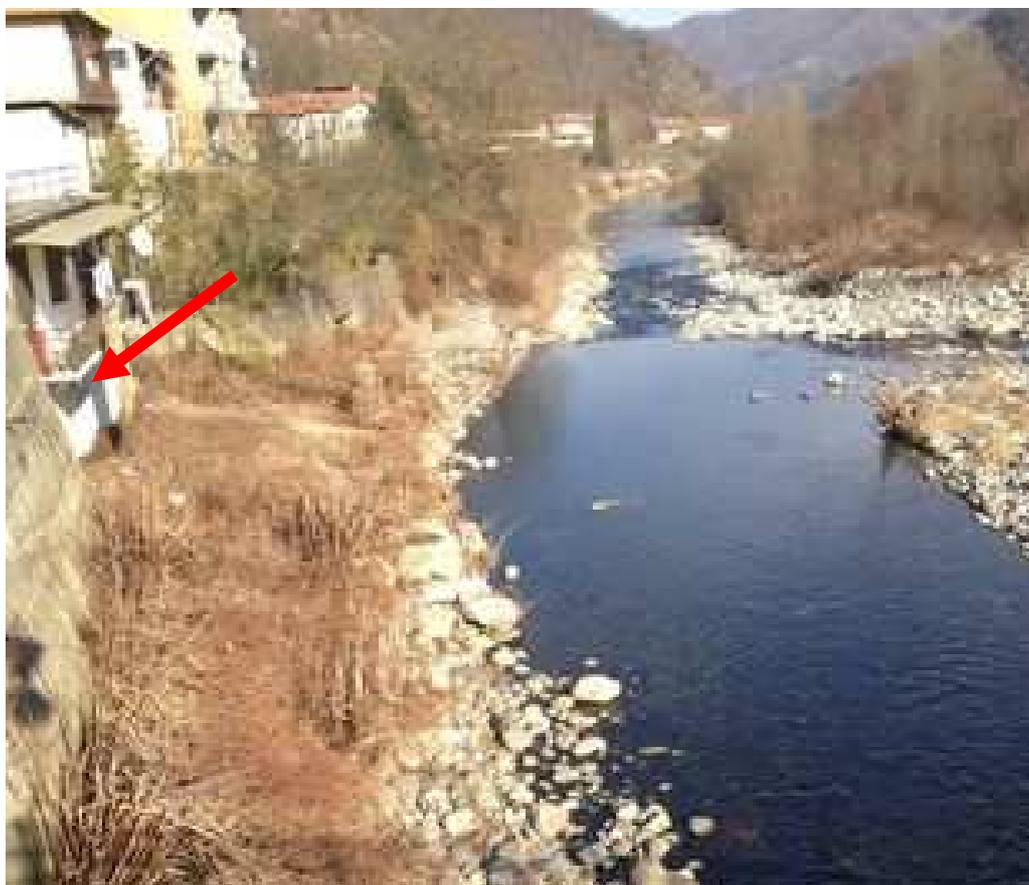
L'esame della situazione in atto, ovvero dell'ubicazione dell'immobile di cui trattasi e della conseguente criticità rispetto al torrente, ben si rileva dalle immagini fotografiche seguenti, riprese dal ponte provinciale, che mostrano la posizione dell'edificio in fregio al corso d'acqua ed il suo basso livello d'imposta sul primo terrazzo morfologico spondale.

La simulazione di deflusso a suo tempo elaborato, pur nei limiti statistici delle valutazioni idrologiche e tenuto conto dell'approssimazione del modello al moto permanente adottato, conferma inequivocabilmente la criticità dell'immobile di cui trattasi, le cui fondazioni e parte dell'elevato vengono sommersi già dal livello di piena ordinaria (Q 30) per circa 50 cm e dal livello di piena eccezionale (Q 200) per circa 1,00 m.

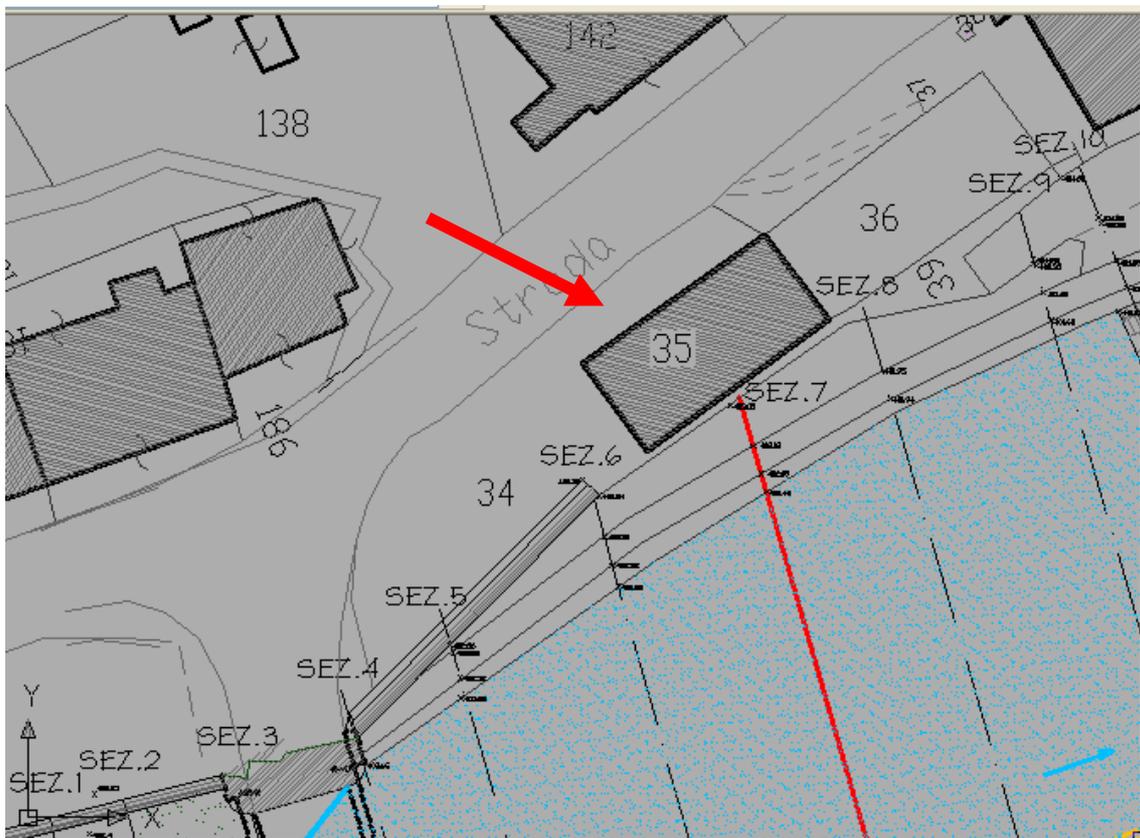
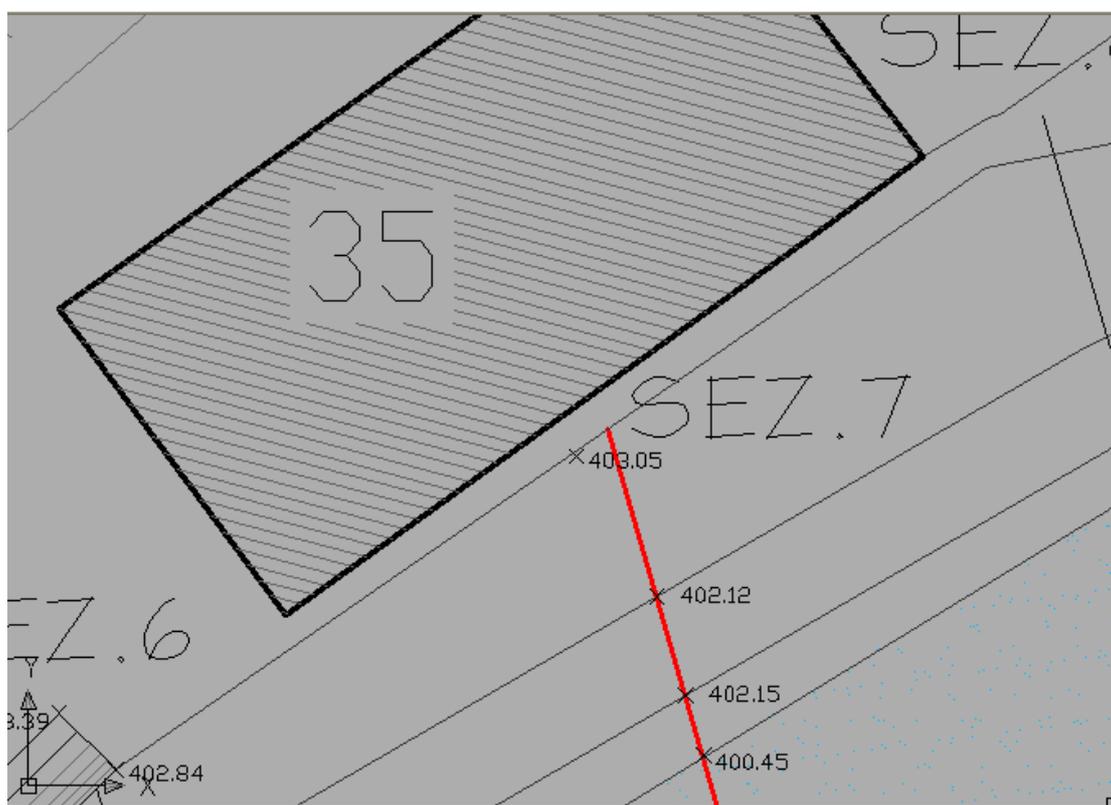
Nel seguito si riporta anche un estratto planimetrico da un recente rilievo topografico del sito, impostato sulla base catastale, dove l'edificio di cui trattasi è identificato al mappale 35 nonchè un suo ingrandimento da cui si rileva la quota di spiccatto del muro sulla sommità spondale pari a m 403,05

In particolare l'edificio si colloca sulla sezione 7 del rilievo recente, come si vede dagli estratti planimetrici, che corrisponde ad una progressiva d'alveo di m 5730 circa.

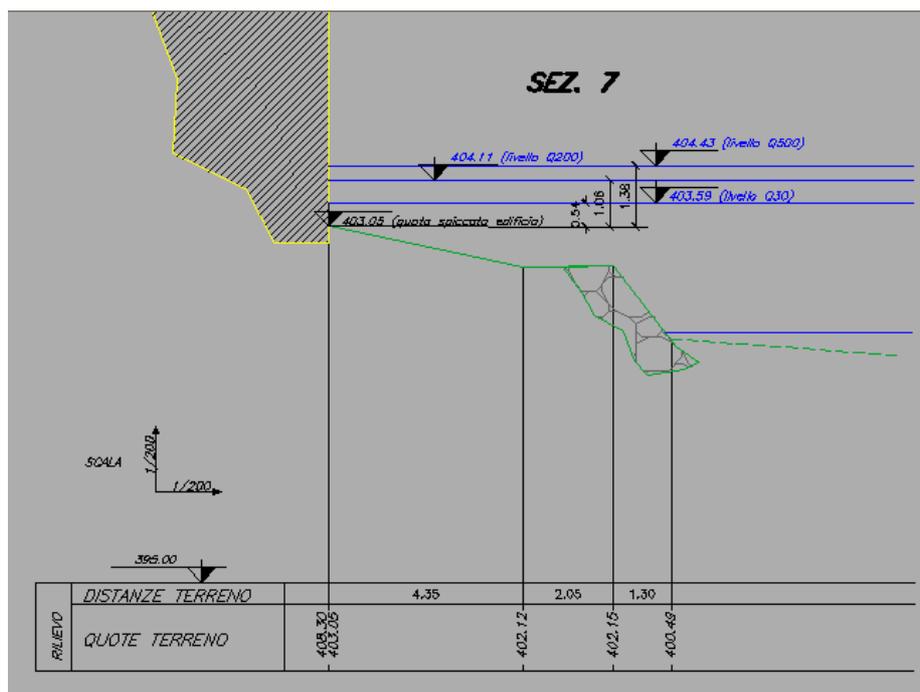
Per interpolazione lineare tra le progressive più prossime (progr. 5710 e progr. 5750) si è stimata la quota di piena sulla sezione 7 che nel seguito viene riportata, in calce alla tabella di partenza unitamente alla sezione d'alveo stessa in prossimità della sponda sinistra.

\* livello piena Tr 200 (1,06 m sopra imposta muro fabbricato)
