# **COMUNE DI PRAY**

***Studi geologico-tecnici inerenti verifica quadro  
del dissesto conseguente ad evento alluvionale***

***del 02-03/10/2020***

## ***RELAZIONE GEOLOGICA DI APPROFONDIMENTO***

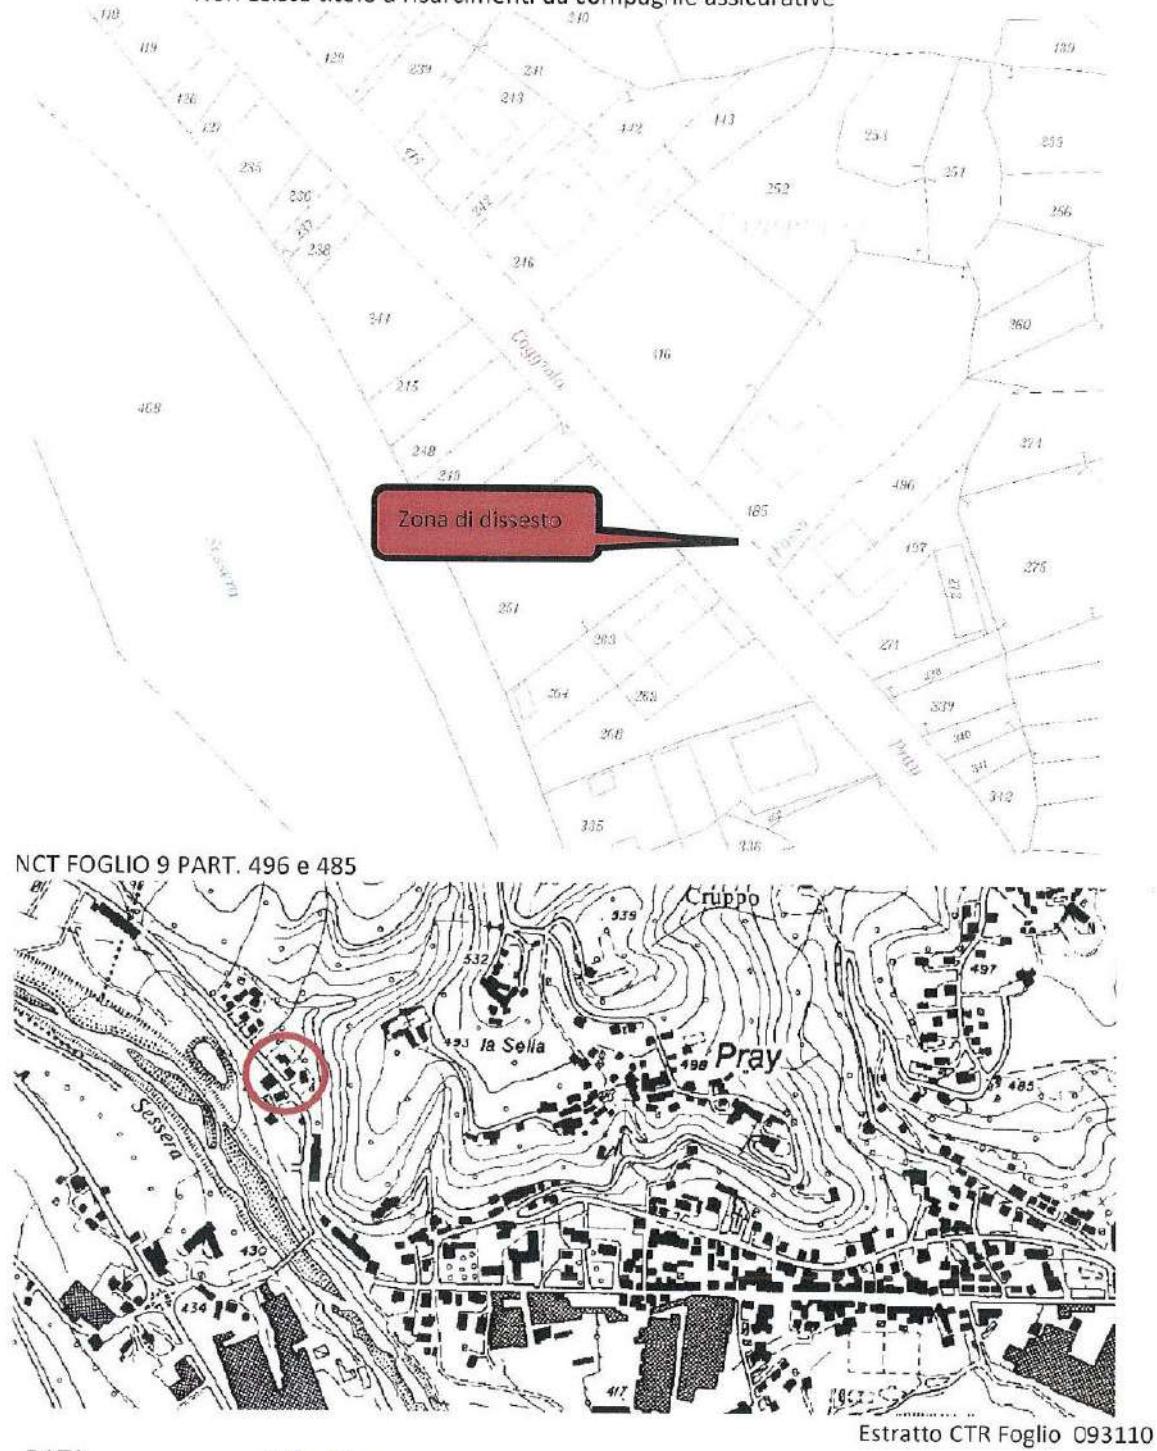
**FIG. 2 – ESTRATTO DA SCHEDA PR 08 – LOCALIZZAZIONE CARTOGRAFICA**

Tra le particelle del fg. 9 mapp 496 e 485 è presente il Fosso di Campiglio incanalato a monte della strada provinciale per un tratto di circa 40 m in calcestruzzo. La tominatura sotto la Via B.Sella è stata intasata dai detriti che hanno provocato l'allagamento della SP118 e dei cortili delle abitazioni di valle.

Nel caso specifico, in occasione dell'evento alluvionale dell'Ottobre 2020 si è registrato l'intasamento dell'imbocco della tominatura del corso d'acqua a causa del detrito apportato, con conseguente allagamento dei fabbricati ad esso adiacenti.

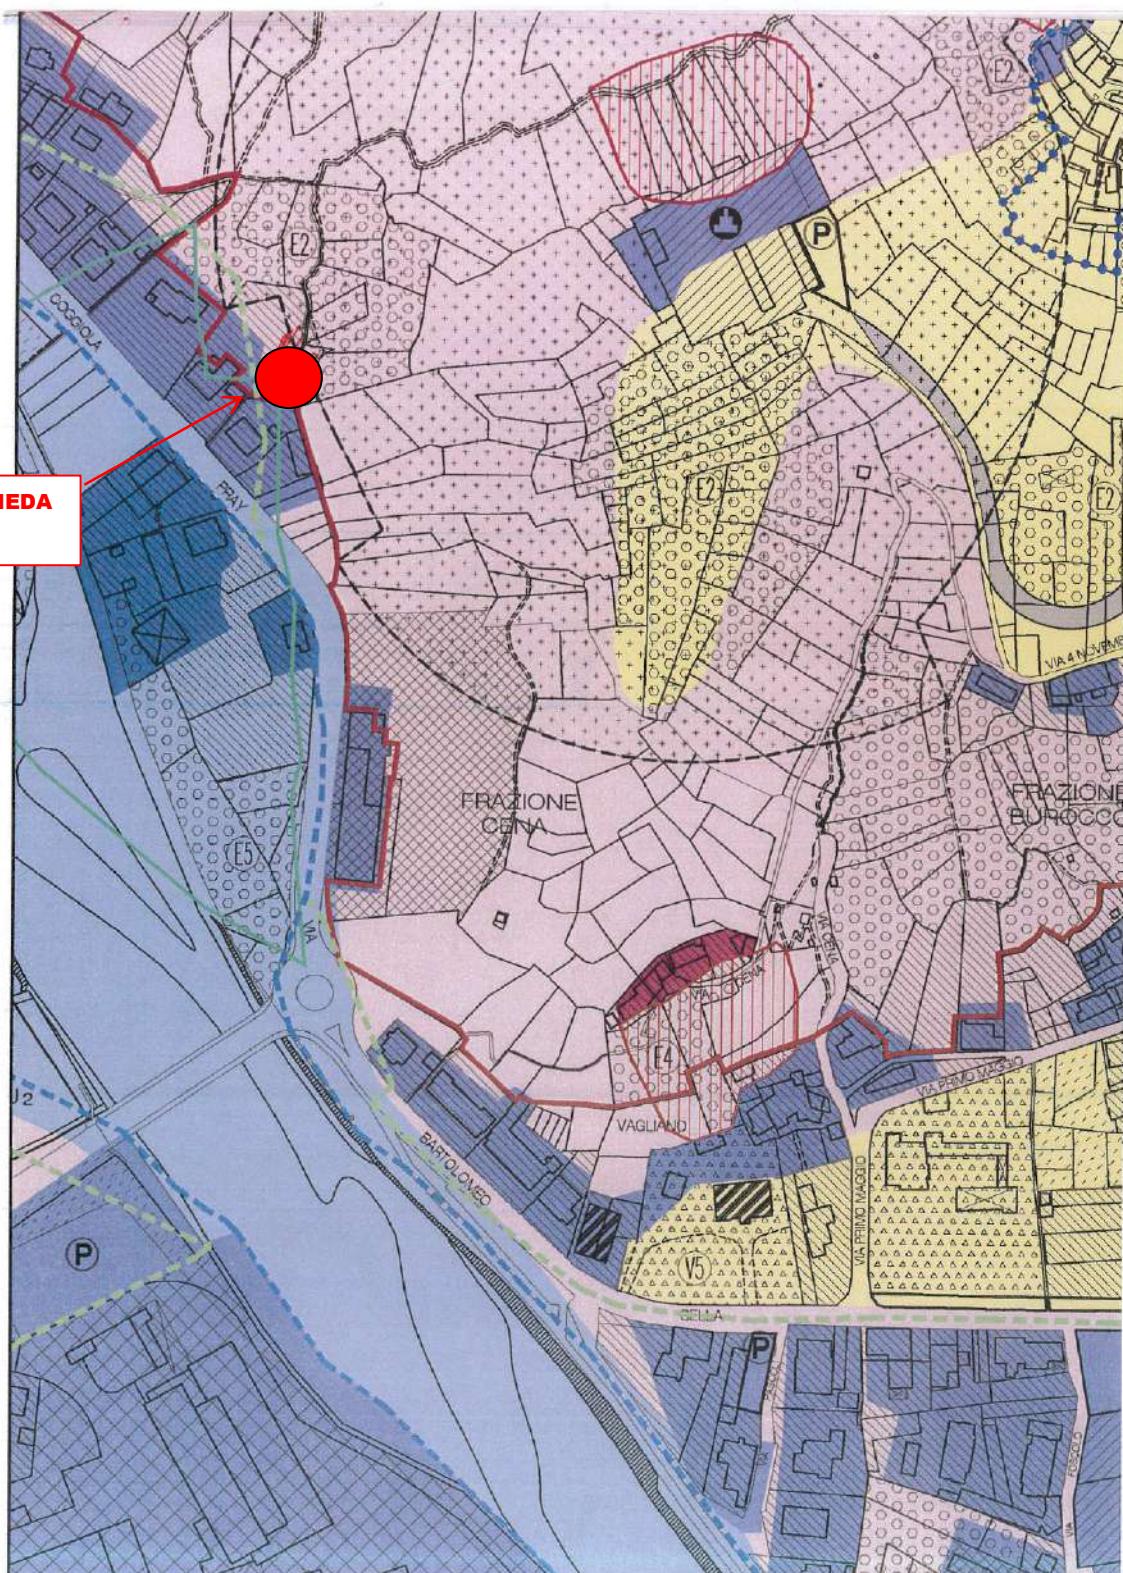
FIG. 3 – ESTRATTO DA SCHEDA PR\_08 – LOCALIZZAZIONE IN CARTA DI SINTESI PRGC

La condizione di pericolosità che interessa il Fosso di Campiglio presso l'abitato è nota da tempo e ben valutata nell'ambito del vigente PRGC, ove il tratto del corso d'acqua posto a monte dell'abitato ricade in CLASSE 3 A-2 (Porzioni di territorio inedificate che presentano caratteri geomorfologici o idrogeologici che le rendono inidonee a nuovi insediamenti (aree site su pendii acclivi o molto acclivi, potenzialmente dissestabili, aree che possono risentire di dissesti di varia natura che insistono su aree contigue). Per le opere infrastrutturali di interesse pubblico non altrimenti localizzabili varrà quanto previsto dalle norme vigenti) di pericolosità geomorfologica del vigente PRGC, mentre l'abitato è ascritto alla CLASSE 3B2 (Porzioni di territorio edificate nelle quali gli elementi di pericolosità geologica e di rischio (aree prossime a potenziali sentieri di valanga o a settori dissestati, aree alluvionabili prevalentemente da acque di bassa energia e secondariamente da apporti di alta energia o comunque prossime ad aree coinvolgibili dalla dinamica idrica) sono comunque tali da imporre in ogni caso interventi di carattere pubblico a tutela del patrimonio urbanistico esistente. In assenza di tali interventi saranno consentite solo trasformazioni che non aumentino il carico antropico, quali a titolo di esempio, interventi di manutenzione ordinaria, manutenzione straordinaria, di risanamento conservativo, ecc.. A seguito della realizzazione delle opere sarà possibile la realizzazione di nuove edificazioni, ampliamenti o completamenti. Per le opere di interesse pubblico non altrimenti localizzabili varrà quanto previsto dalle norme vigenti).

L'area è compresa all'interno di una Conoide attiva parzialmente protetta (codice dissesto CAm2-2).

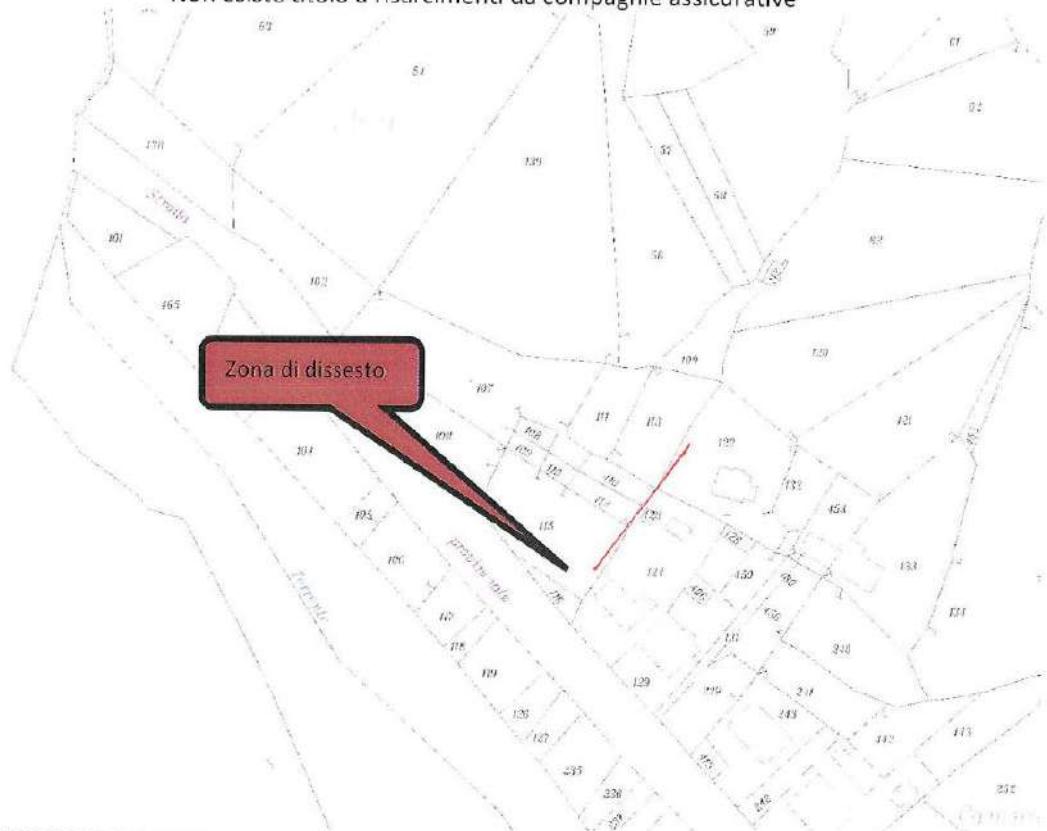
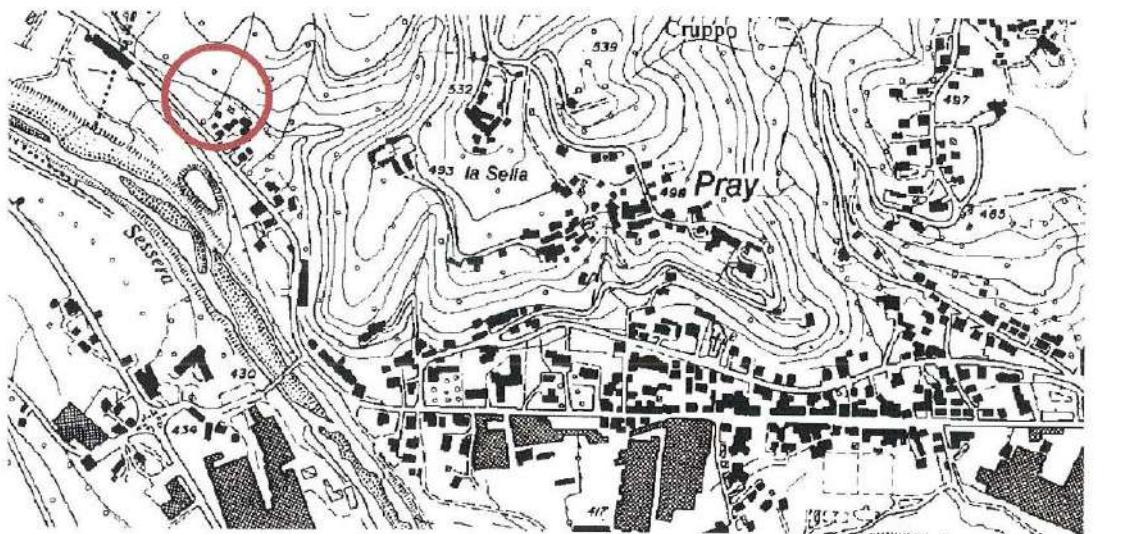
FIG. 5 – ESTRATTO DA SCHEDA PR\_09 – LOCALIZZAZIONE CARTOGRAFICA

la SP118 e le abitazioni sono state interessate da una colata di acqua e fango proveniente dall'impluvio di monte. Tale evento ha provocato danni ed allagamenti alle abitazioni ed alla strada; in corrispondenza della SP118 è presente una tominatura che è stata completamente intasata dai detriti e dal fango.

L'evento ha interessato una zona di circa 100 metri verso monte ed un fronte di circa 10 m a monte e 20 m a valle.

Anche in tal caso, come per il fenomeno di cui alla scheda precedente, in occasione dell'evento alluvionale dell'Ottobre 2020 si è registrato l'intasamento dell'imbocco della tominatura del corso d'acqua a causa del detrito apportato, con conseguente allagamento dei fabbricati ad esso adiacenti.

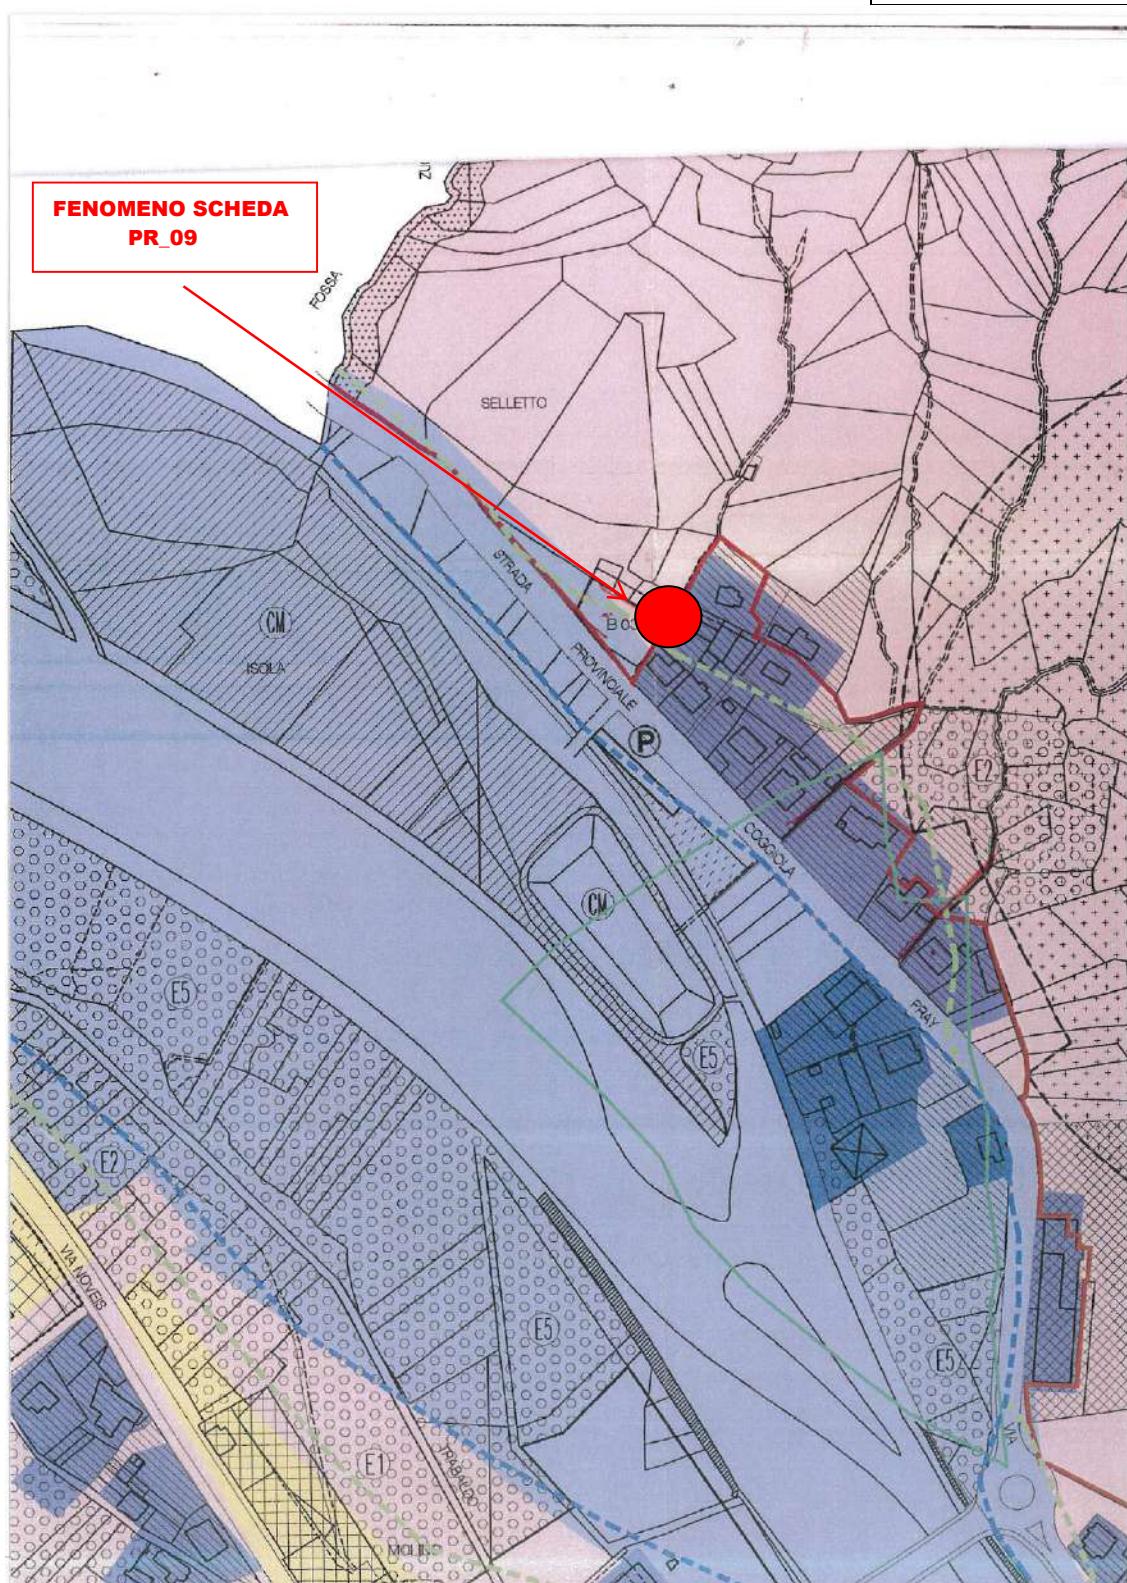
FIG. 6 – ESTRATTO DA SCHEDA PR\_09 – LOCALIZZAZIONE IN CARTA DI SINTESI PRGC

La condizione di pericolosità che interessa il Fosso del Selletto presso l'abitato è nota da tempo e ben valutata nell'ambito del vigente PRGC, ove il tratto del corso d'acqua posto a monte dell'abitato ricade in CLASSE 3 A-2 (Porzioni di territorio inedificate che presentano caratteri geomorfologici o idrogeologici che le rendono inidonee a nuovi insediamenti (aree site su pendii acclivi o molto acclivi, potenzialmente dissestabili, aree che possono risentire di dissesti di varia natura che insistono su aree contigue). Per le opere infrastrutturali di interesse pubblico non altrimenti localizzabili varrà quanto previsto dalle norme vigenti) di pericolosità geomorfologica del vigente PRGC, mentre l'abitato è ascritto alla CLASSE 3B2 (Porzioni di territorio edificate nelle quali gli elementi di pericolosità geologica e di rischio (aree prossime a potenziali sentieri di valanga o a settori dissestati, aree alluvionabili prevalentemente da acque di bassa energia e secondariamente da apporti di alta energia o comunque prossime ad aree coinvolgibili dalla dinamica idrica) sono comunque tali da imporre in ogni caso interventi di carattere pubblico a tutela del patrimonio urbanistico esistente. In assenza di tali interventi saranno consentite solo trasformazioni che non aumentino il carico antropico, quali a titolo di esempio, interventi di manutenzione ordinaria, manutenzione straordinaria, di risanamento conservativo, ecc.. A seguito della realizzazione delle opere sarà possibile la realizzazione di nuove edificazioni, ampliamenti o completamenti. Per le opere di interesse pubblico non altrimenti localizzabili varrà quanto previsto dalle norme vigenti).

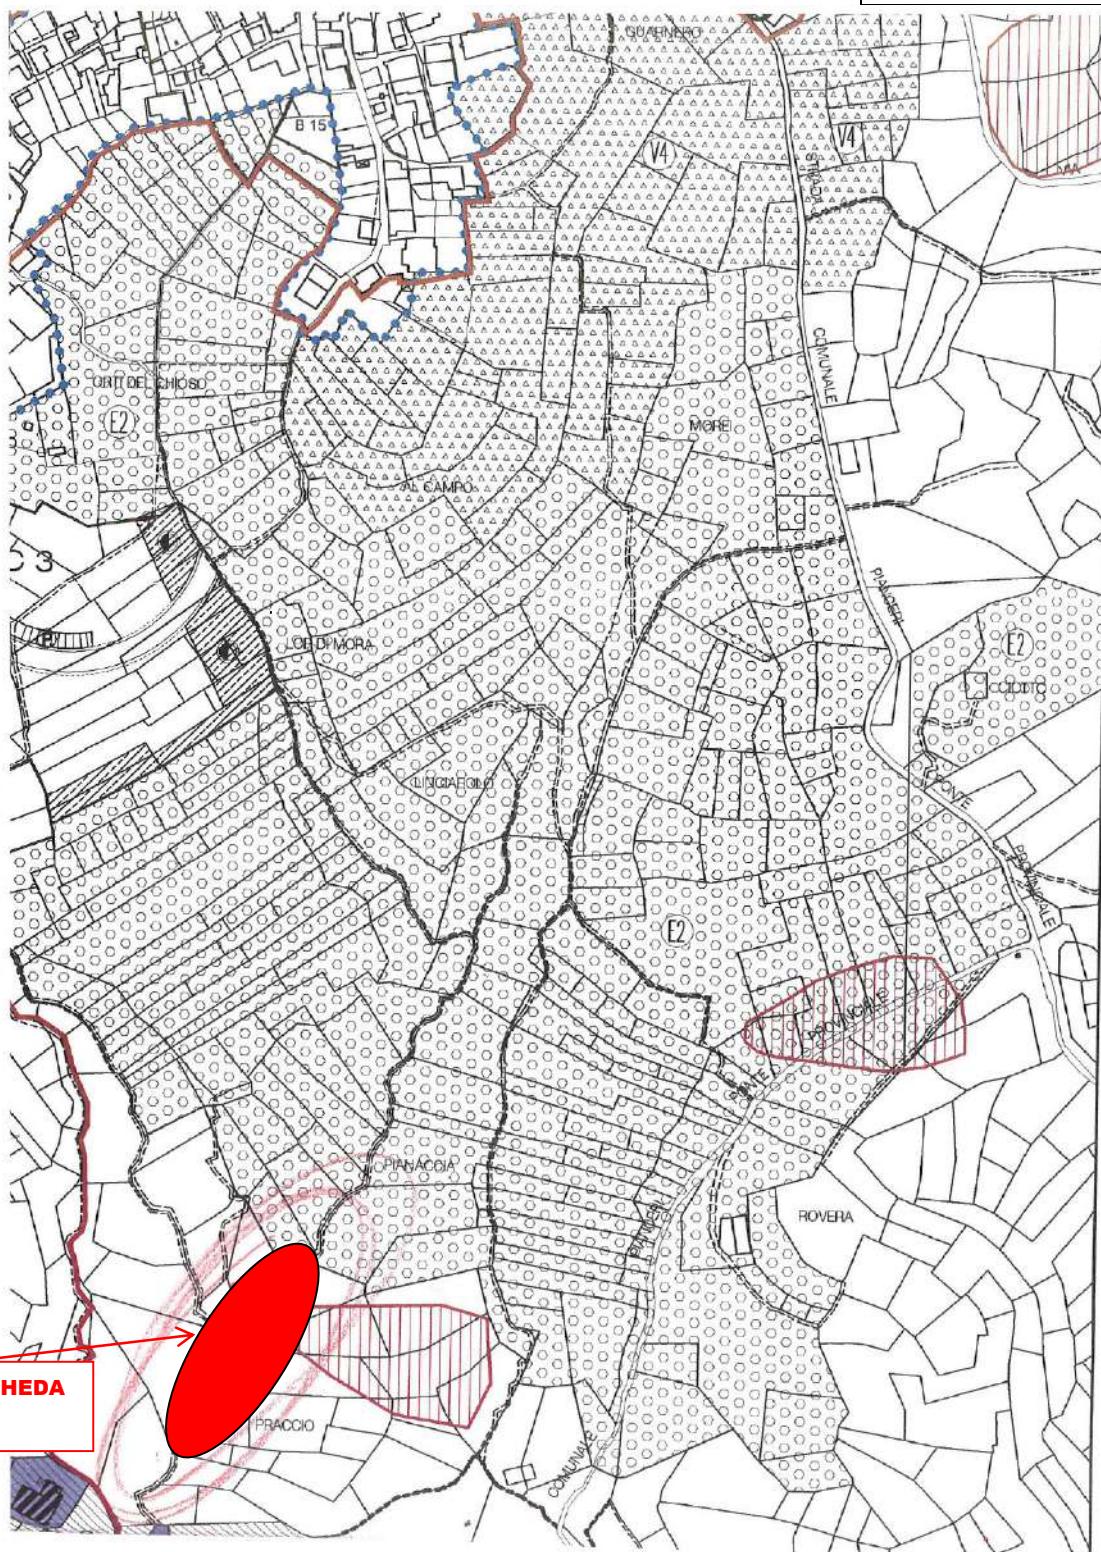
**FIG. 9 – ESTRATTO DA SCHEDA PR 11 – LOCALIZZAZIONE IN CARTA DI SINTESI PRGC**

I fenomeni descritti nella scheda cui si è fatto riferimento, sono ben individuati nel PRGC vigente del Comune di Pray, ove è attribuita pericolosità torrentizia di intensità molto elevata al corso del Fosso del Traversagno (EeL), la cui attività erosiva, manifestatasi nel corso dell'evento dell'Ottobre 2020, ha suscitato la riattivazione del dissesto gravitativo censito FA6-12. I settori interessati sono interamente ascritti alla CLASSE 3 A-2 (Porzioni di territorio inedificate che presentano caratteri geomorfologici o idrogeologici che le rendono inidonee a nuovi insediamenti (aree site su pendii acclivi o molto acclivi, potenzialmente dissestabili, aree che possono risentire di dissesti di varia natura che insistono su aree contigue). Per le opere infrastrutturali di interesse pubblico non altrimenti localizzabili varrà quanto previsto dalle norme vigenti) di pericolosità geomorfologica del vigente PRGC.

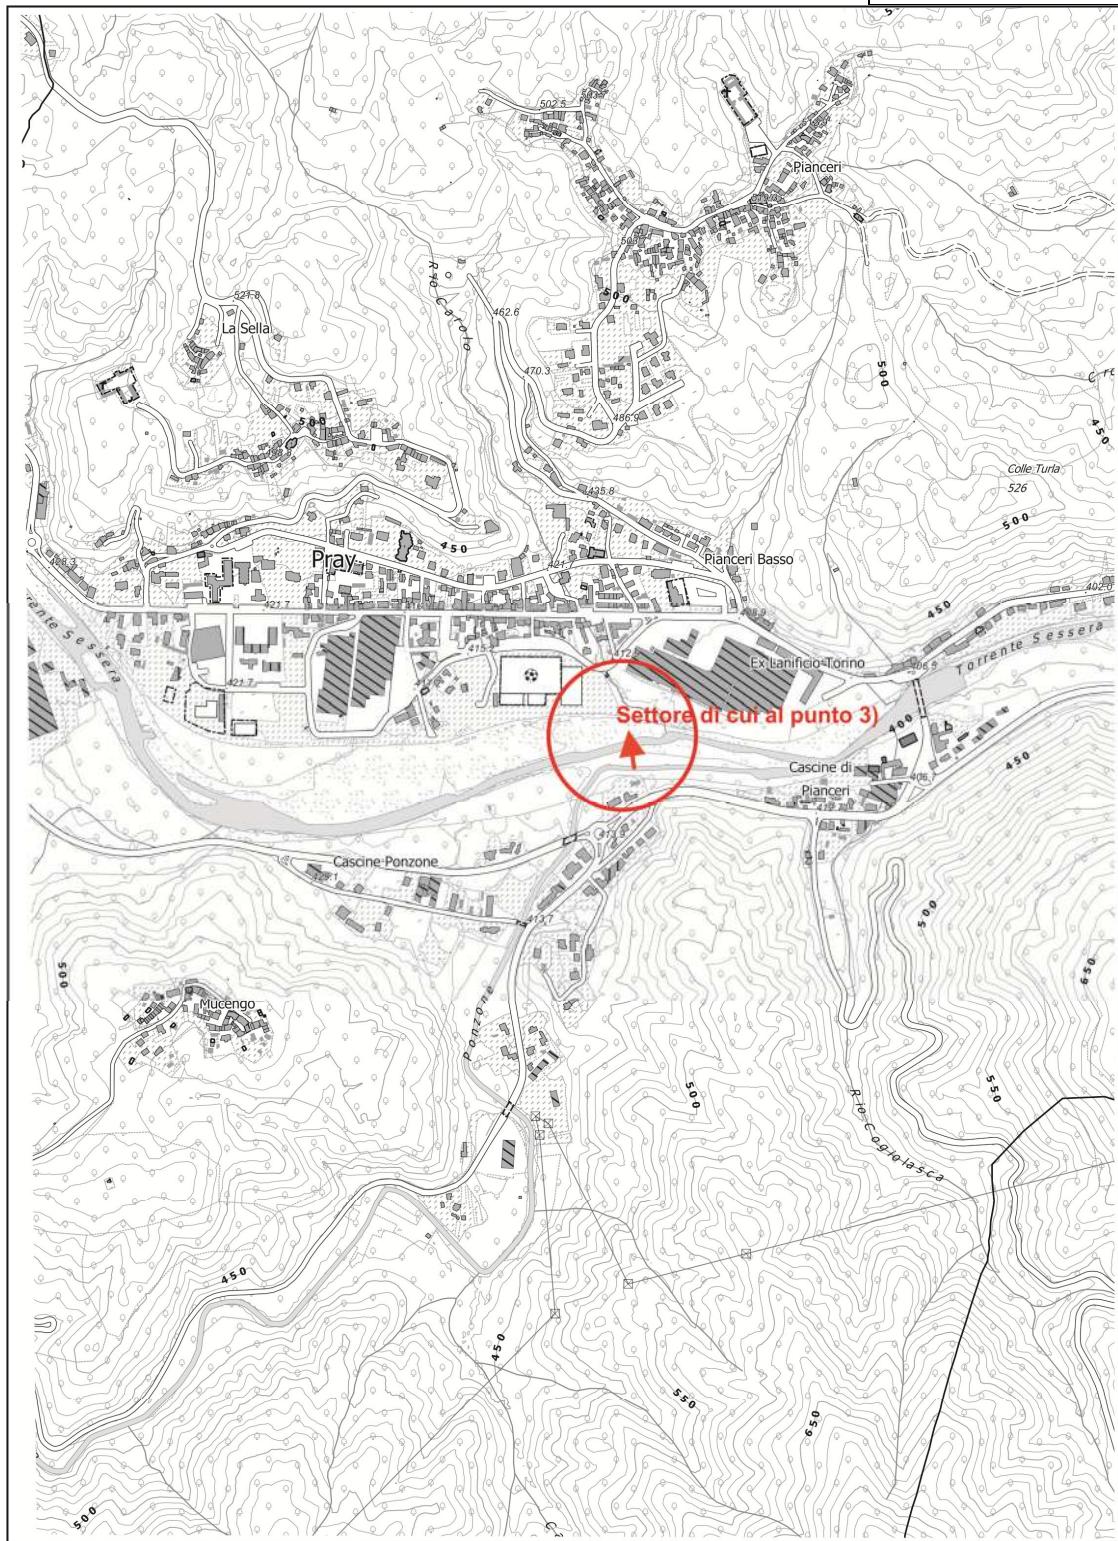
**FIG. 10** – Corografia di riferimento settore di cui al punto 3)

*E) danneggiamento della porzione di valle dell'argine fluviale eretto a difesa dell'abitato, immediatamente ricostituito con sostituzione del paramento in massi ciclopici per oltre 100 m di sviluppo.*

In nessun caso l'efficienza del rilevato arginale edificato per la mitigazione del rischio preesistente a carico della porzione di abitato ascritta a RME nel PAI risulta essere stata messa a rischio nel corso dell'evento alluvionale.
